**COMUNE DI LIMONE SUL GARDA**

**PARERE GEOLOGICO SU ALCUNE AREE  
URBANIZZATE NELLA ZONA 2 DEL PAI**

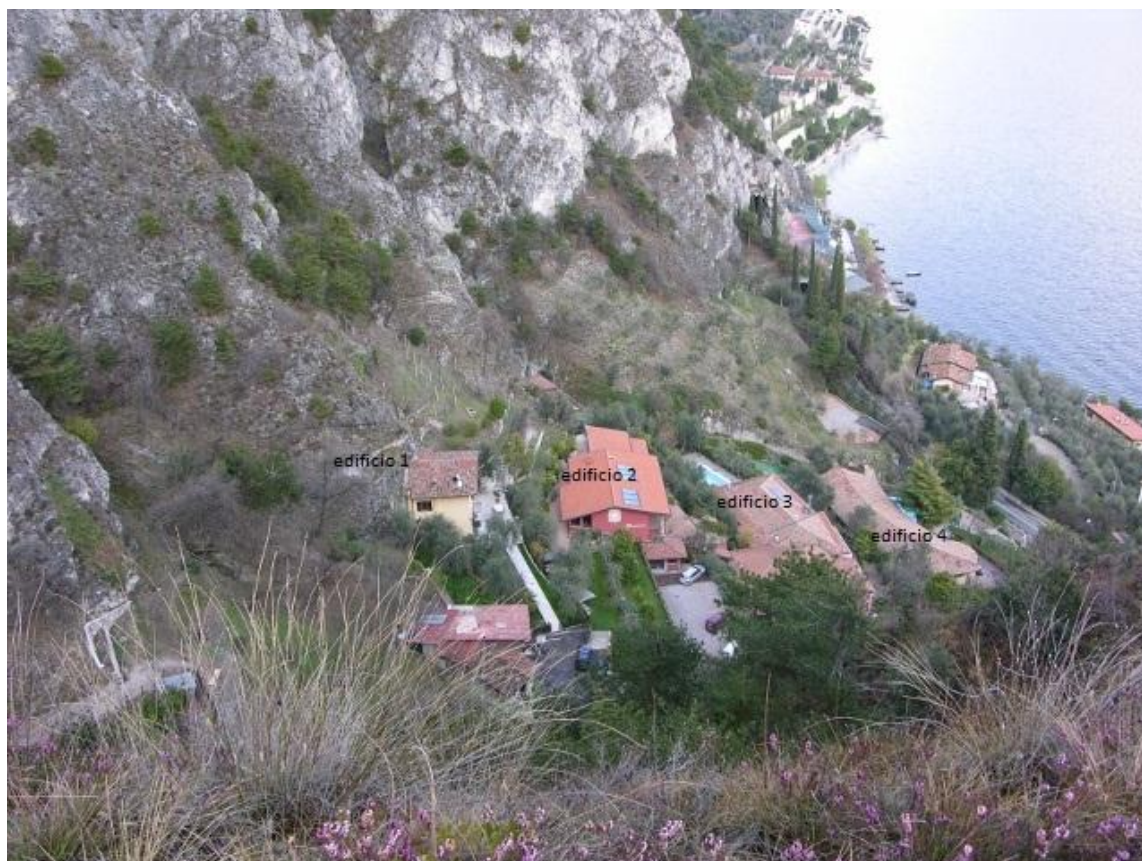
- La posizione in linea dei fabbricati favorisce l’effetto “*ombra*” dell’edificio a monte rispetto quello a valle, ovvero la sagoma dell’edificio di monte protegge l’edificio a valle, quindi l’edificio 2 genera un *effetto ombra* rispetto all’edificio 3; l’edificio 3 genera un *effetto ombra parziale* rispetto all’edificio 4;

Foto 1: esempio di effetto ombra tra edifici

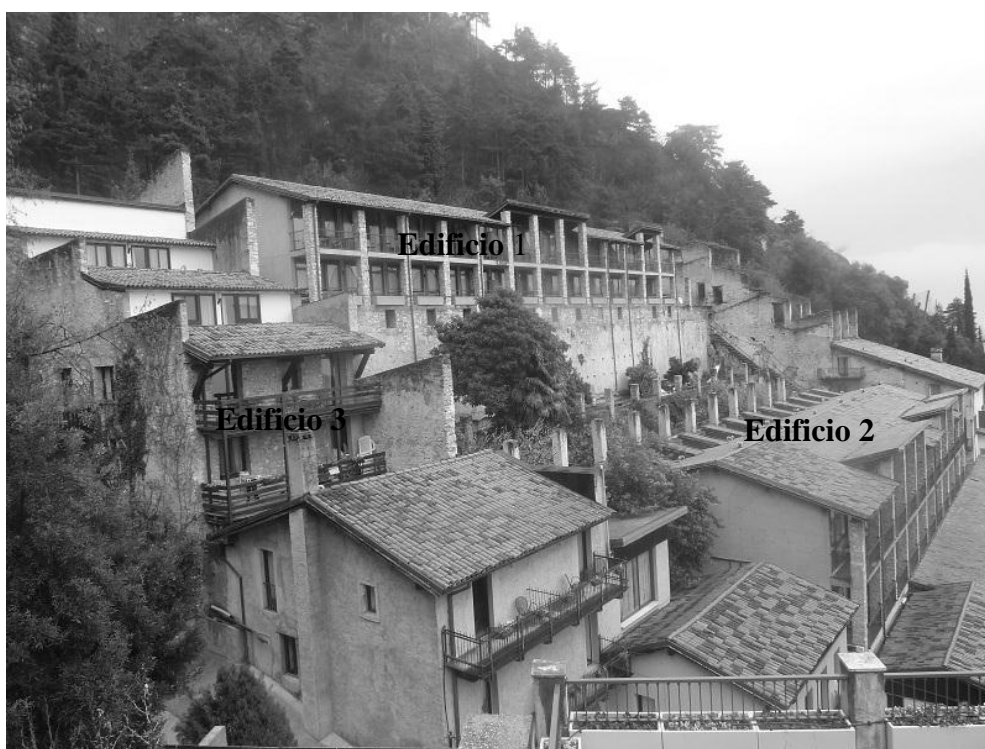
Foto 2: panoramica edifici villaggio

L'edificio 1, non risulta essere stato interessato in passato da arrivo di blocchi; in origine la spessa muratura di monte (oltre un metro di larghezza) era continua, senza aperture; la situazione più critica è probabilmente rappresentata dalla zona parcheggio in quanto più esposta verso monte e difesa dal bosco, mentre le camere dell'albergo si trovano nella parte opposta dell'edificio 1 che è esposta a sud (v. foto 2).

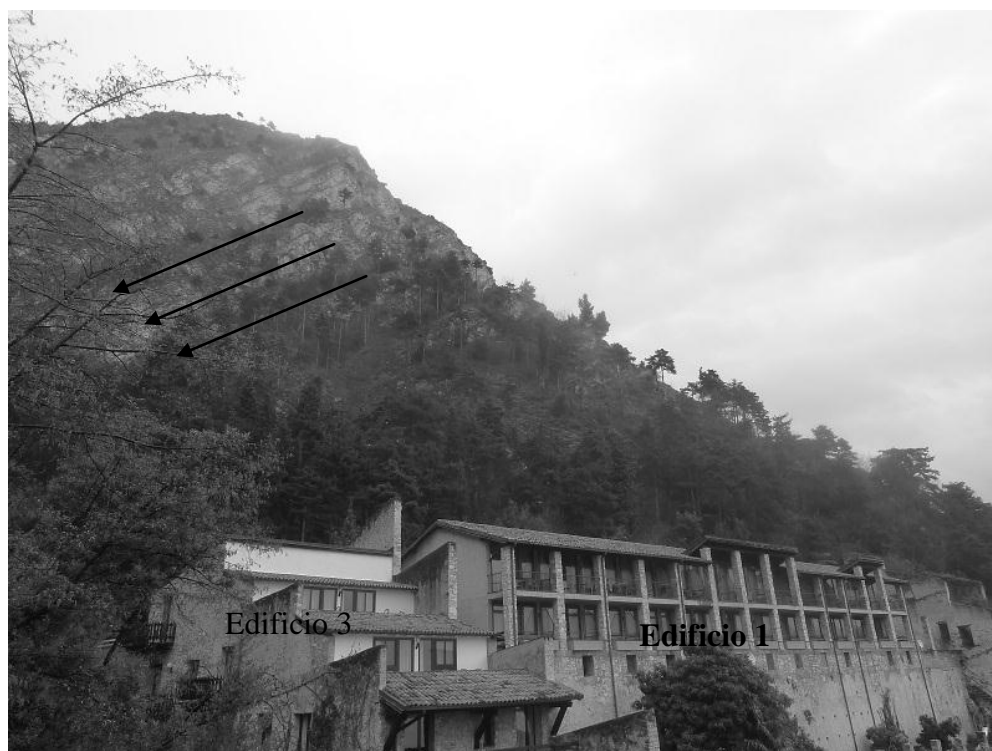
A monte si osserva la pineta e il sottobosco che insieme alla morfologia del pendio favoriscono il rallentamento e arresto di eventuali pietre e blocchi di piccole dimensioni che dovessero staccarsi dalle pareti localizzate a diverse quote lungo il pendio.

La giacitura e l'inclinazione degli strati insieme ai crinali possono favorire il rotolamento dei massi verso l'impiuvio come indicato sulla tavola 2 o all'esterno dell'area.

Foto 3: panoramica pineta e giacitura strati verso vallecola torrente

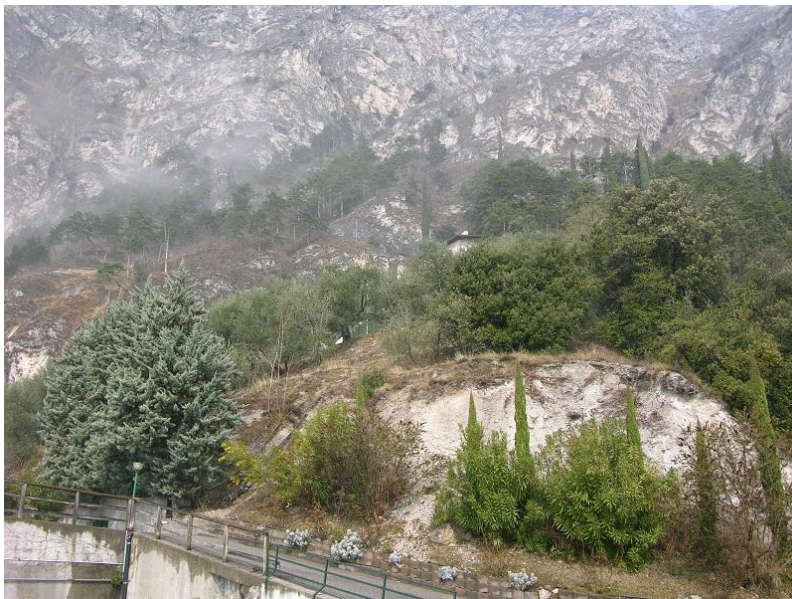
Il versante di raccordo con le pareti in quota è inclinato ma senza ammassi rocciosi fratturati molto estesi; affiora un substrato alterato in grado di generare pietrame e blocchi decimetrici che si arrestano lungo i terrazzamenti dell'oliveto.

Foto 4: panoramica a monte degli edifici 4,5,6,7,8,9

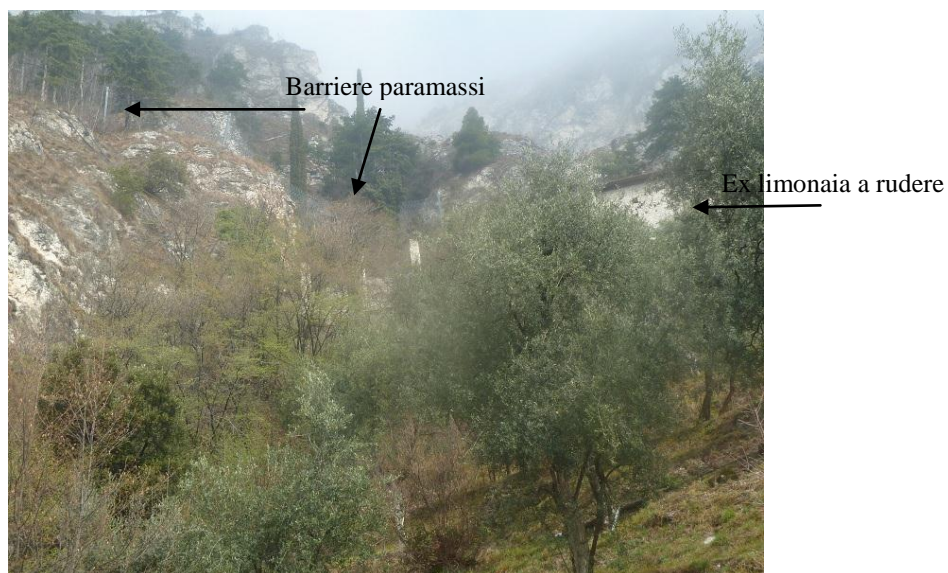
Circa a quota 200 m. s.l.m. è presente un' antica limonaia a rustico che è stata costruita addossata al versante in roccia; a monte e all'interno del canalone è stato realizzato un sistema di barriere paramassi che proseguono lungo il pendio verso il torrente Nembra: queste opere costituiscono una protezione e una mitigazione del rischio caduta massi per i fabbricati localizzati a valle.

Foto 5: panoramica canalone, barriere ed ex limonaia

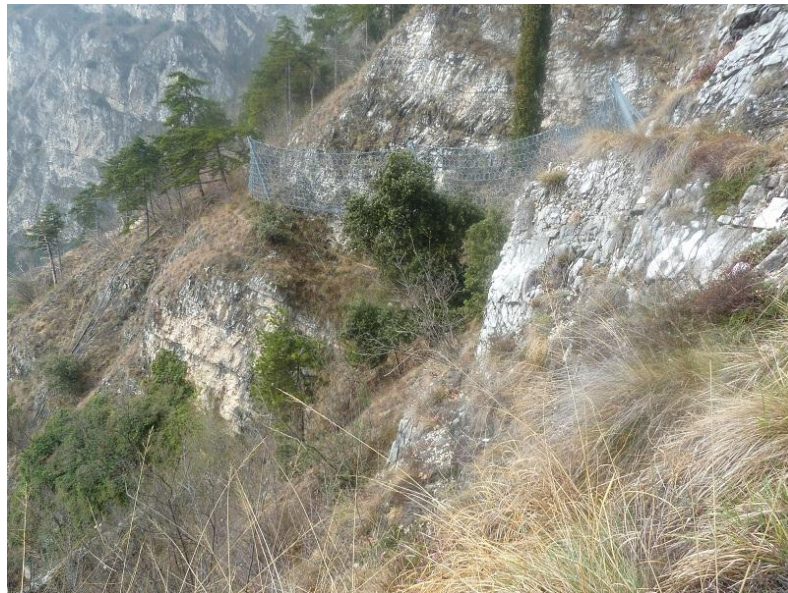
Foto 6: barriere paramassi a monte ex limonaia e lungo il versante

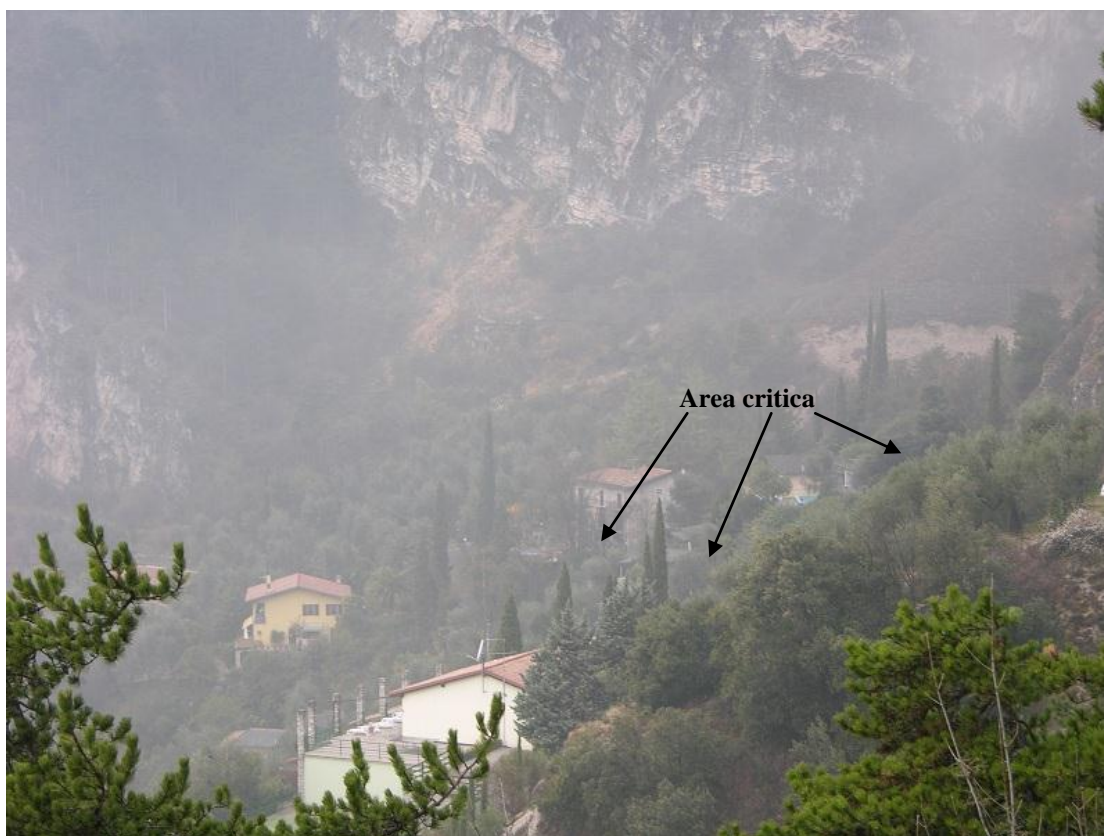
È una delle zone più critiche poiché a monte si sviluppa un ampio bacino sovrastato da alte pareti rocciose che possono alimentare con blocchi la zona di fondovalle.

Gli edifici posti a monte e grossomodo compresi tra la quota 170 m s.l.m. e 138 m s.l.m. non risultano protetti da elementi naturali o interventi antropici.

Foto 7: panoramica zona centrale critica per potenziali massi da monte

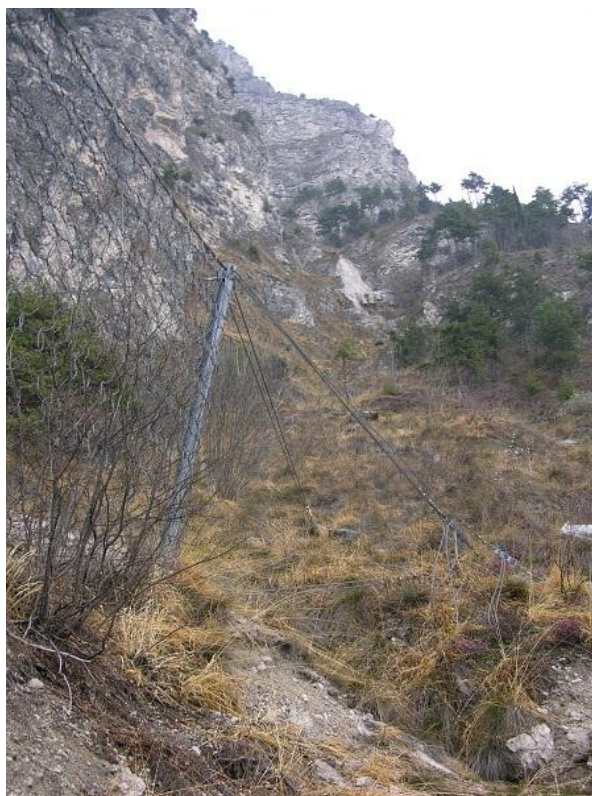
Foto 7: settore di bacino non difeso a monte della zona centrale

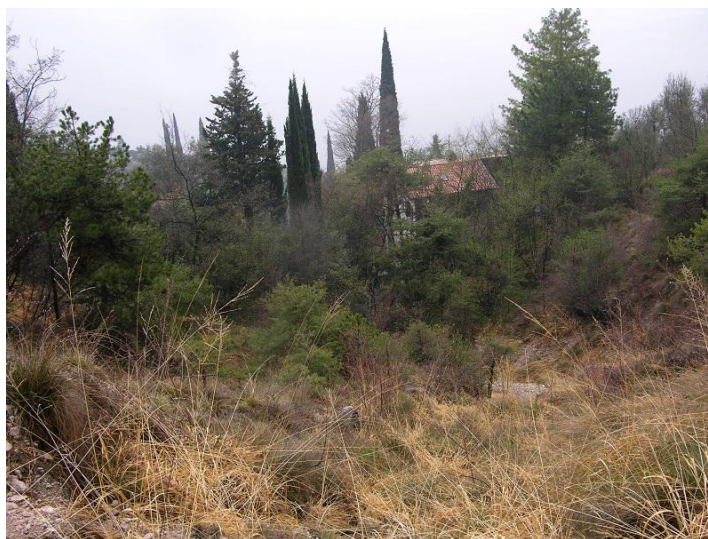
Foto 8: abitazione a monte non difesa sponda orografica dx impluvio

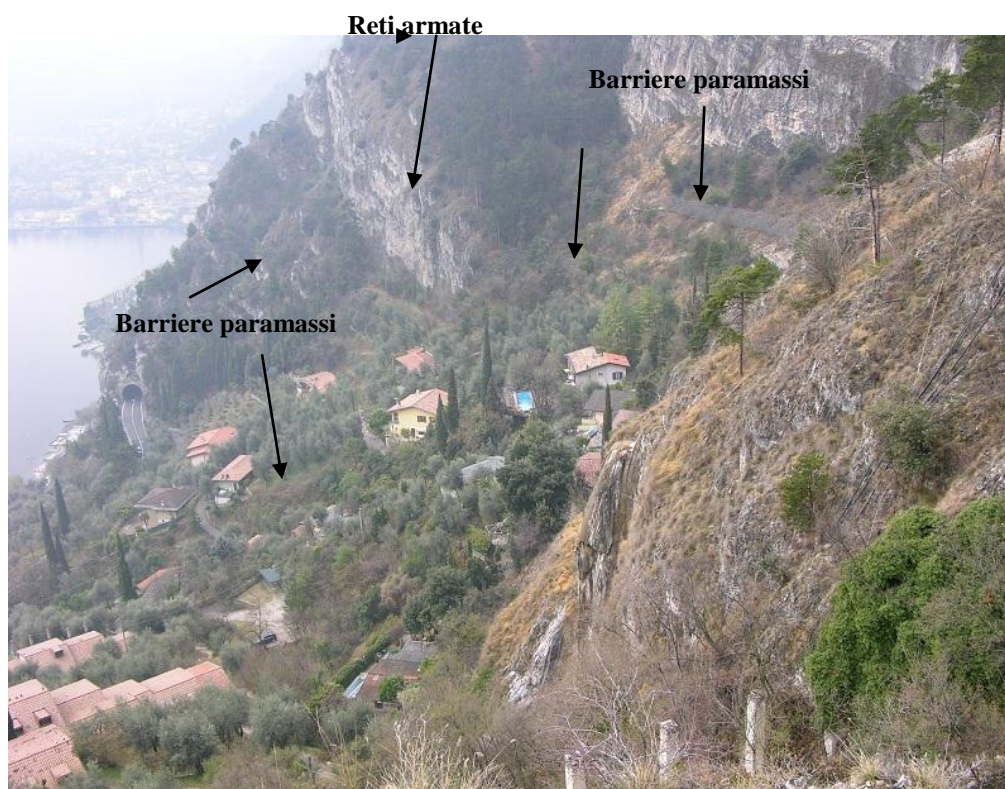
Il settore in sponda orografica destra del torrente Sopino è parzialmente protetto da barriere paramassi ad alta energia localizzate tra la quota di 150/160 m s.l.m. e da reti armate con funi addossate alle pareti verticali.

Una di queste ville localizzata circa a quota 115 m s.l.m. ha provveduto ad installare una barriera paramassi sul confine di monte della proprietà a difesa della casa.

Foto 9: panoramica con indicazione opere di difesa

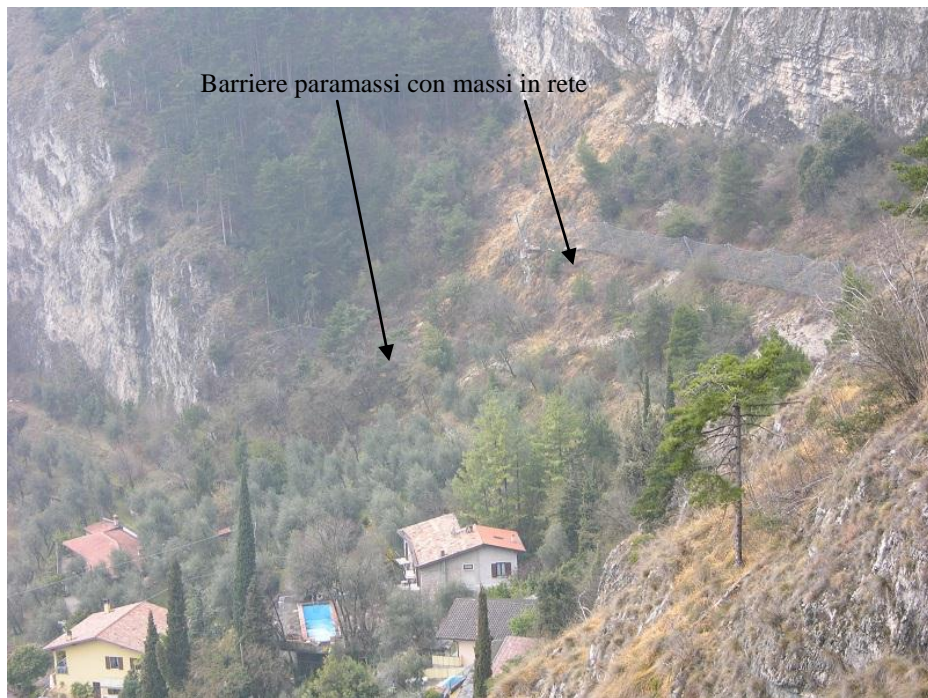
Nel corso dei sopralluoghi si è rilevato che le opere di difesa presenti in quota sono riuscite ad arrestare massi di grosse dimensioni e hanno mantenuto un grado di efficienza in quanto non sono state al momento abbattute.

Nelle foto proposte di seguito si documenta la dimensione e lo stato di consistenza delle opere di difesa installate; è evidente che quelle che hanno arrestato i massi necessitano di un intervento di manutenzione per recuperare la massima efficienza.

Foto 10: barriere paramassi a monte con massi in rete

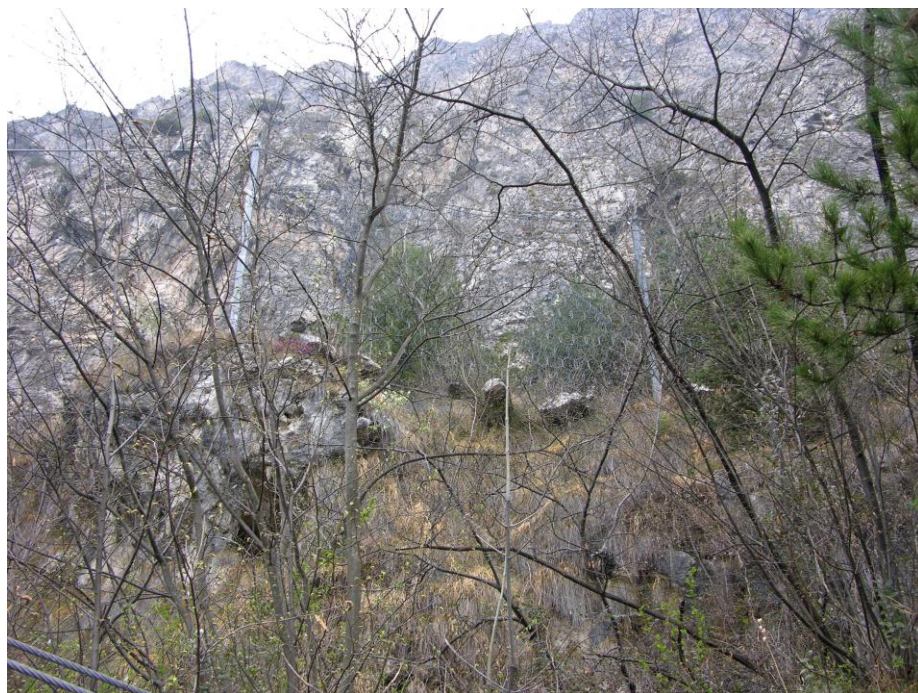
Foto 11: massi in barriera con barriera ancora in efficienza

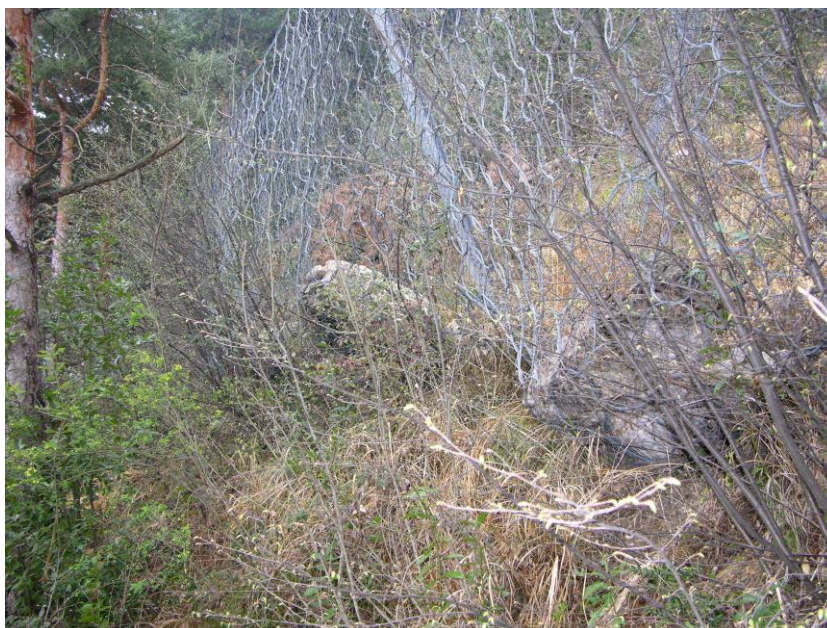
Foto 12: due massi di grandi dimensioni

La documentazione fotografica conferma l'attività recente delle pareti a monte delle abitazioni.

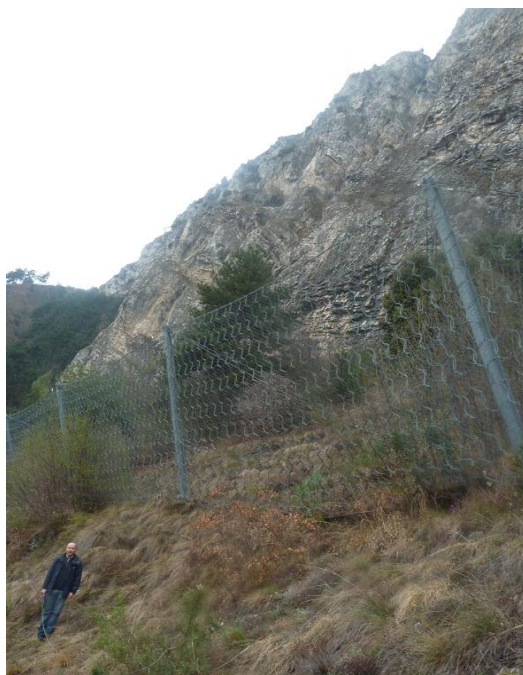
Le case sparse poste a quote superiori 120 m s.l.m. sono protette solamente dalle barriere paramassi. Non è previsto un programma periodico di monitoraggio delle strutture di difesa, di conseguenza non è possibile tener conto della mitigazione del rischio generata dalla loro installazione.

Foto 13: barriere paramassi sponda orografica dx T. Sopino alla base delle pareti attive
